Universitatea
Transilvania
din Braşov

EVOLUȚIA STĂRII

LUCRĂRILOR HIDROTEHNICE TRANSVERSALE

UTILIZATE ÎN AMENAJAREA ALBIILOR TORENȚIALE

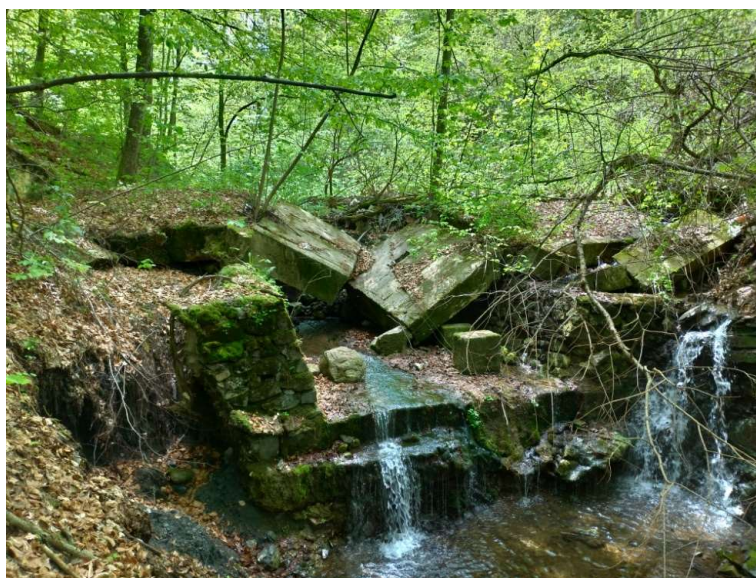
Fig. 2.2. Răsturnarea și ruperea corpului lucrării în urma viiturii din 31 August 1985.

Pârâul Șanturi-B.H. Tărlung
(Mihalache, 2019)

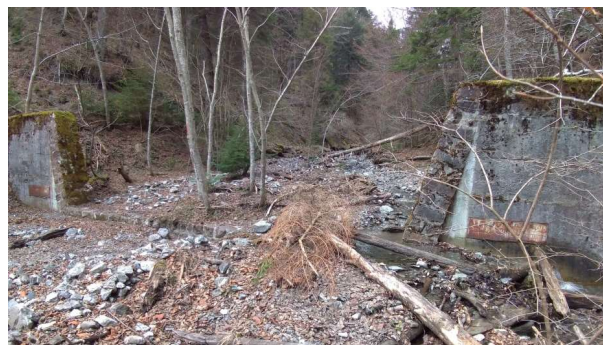
Fig. 5.9. Devierea cursului de apă din cauza colmatarii radierului

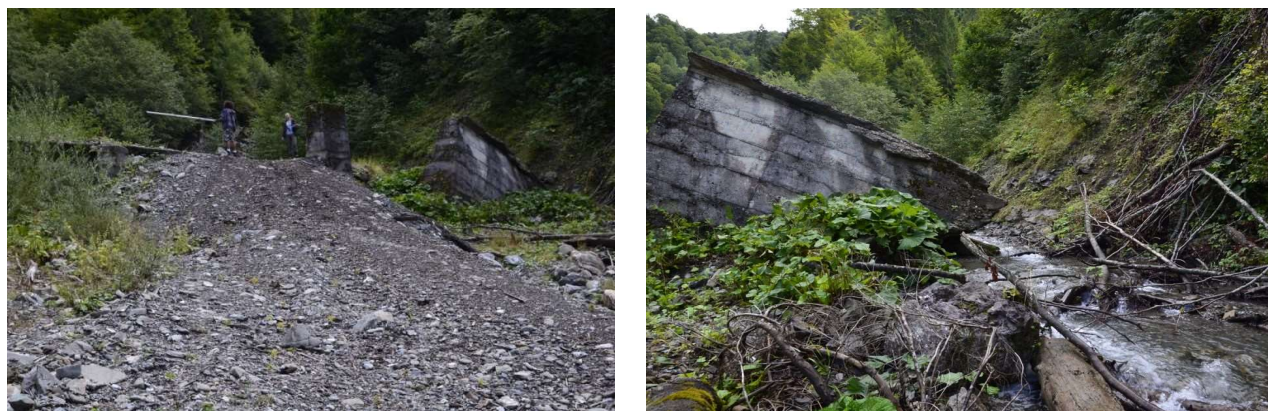
Fig. 5.22. Lucrarea 90 BCF 2.0 - Pârâul Vinderel

Decastrarea reprezintă evenimentul comportamental prin care se pierde legătura dintre aripa lucrării transversale și malul în care aceasta își are punctul de sprijin. Evenimentul este cauzat, în general, de fenomene de mal (subspălări, surpări de maluri, alunecări de teren etc.) prin care are loc spălarea sau dislocarea malului în care lucrarea este încastrată.

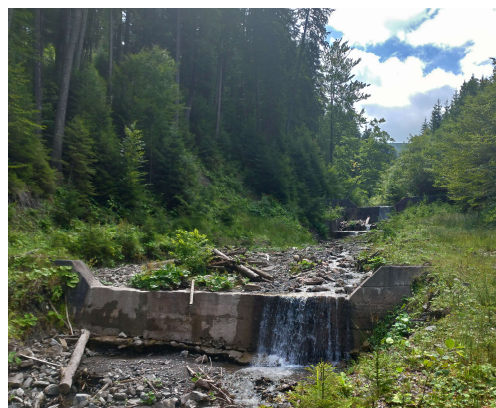
Fig. 5.25. Lucrarea 23 B 0 – Pârâul Nanului
(Mihalache, 2019)

La cea de-a doua inventariere, intensitatea medie pentru cele 95 de lucrări afuiate a fost de 0,82, cu o adâncime medie a afuierii de 0,96 metri și o proporție medie de avariere de 81,4%; intensitatea maximă (de 2,5) s-a înregistrat la două lucrări: 42 M 4,0 – Ravena 1 UP V – Valea Sohodol Runcu, respectiv 23 B 0 – Pârâul Nanului. Indicele de stare pentru aceste lucrări a înregistrat o descreștere, de la $Ys_1 = 75,5$ la $Ys_2 = 63,2$, gradientul indicelui de stare rezultând de -1,74 unități/ an (Tab. 5.15).

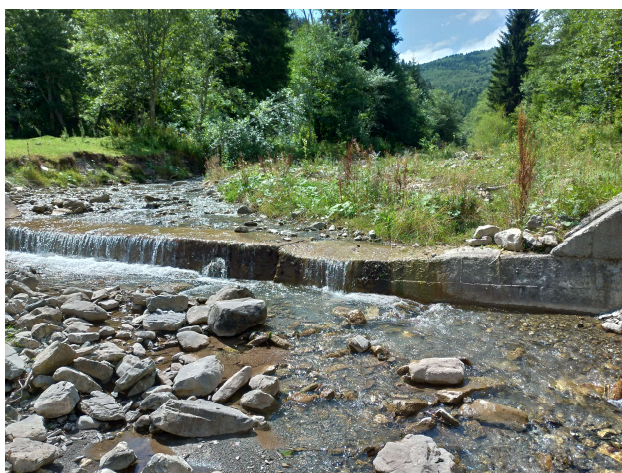
Piese din beton s-au dovedit mai vulnerabile la fisurare, atât din perspectiva frecvenței de apariție (66 de piese în total) cât și ca intensitate de manifestare, aceasta din urmă dublându-și valoarea, de la 0,120 (primul inventar) la 0,242 (al doilea inventar) (Tab. 5.17). Această constatare este întărită și de gradientul mediu, care pentru lucrările din beton este de -1,20 unități/ an în timp ce pentru piesele din zidărie s-a obținut -0,95 unități/ an.

Fig. 5.28. Fisură verticală care a generat ruperea zonei deversate a lucrării 9 B 0 - Pârâul Tigăi (Mihalache, 2019)

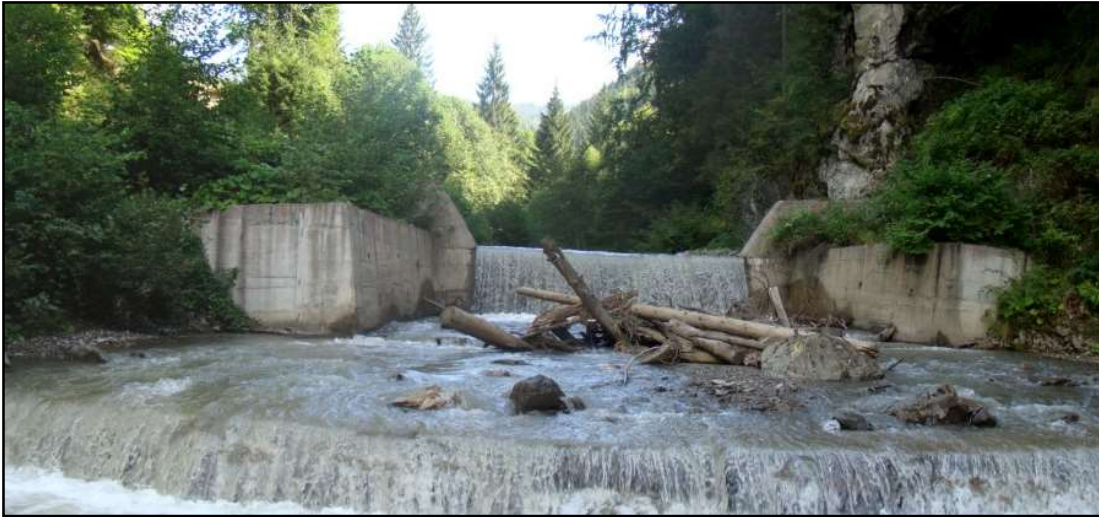
$Y_5 = 78,62$ - anul 2010

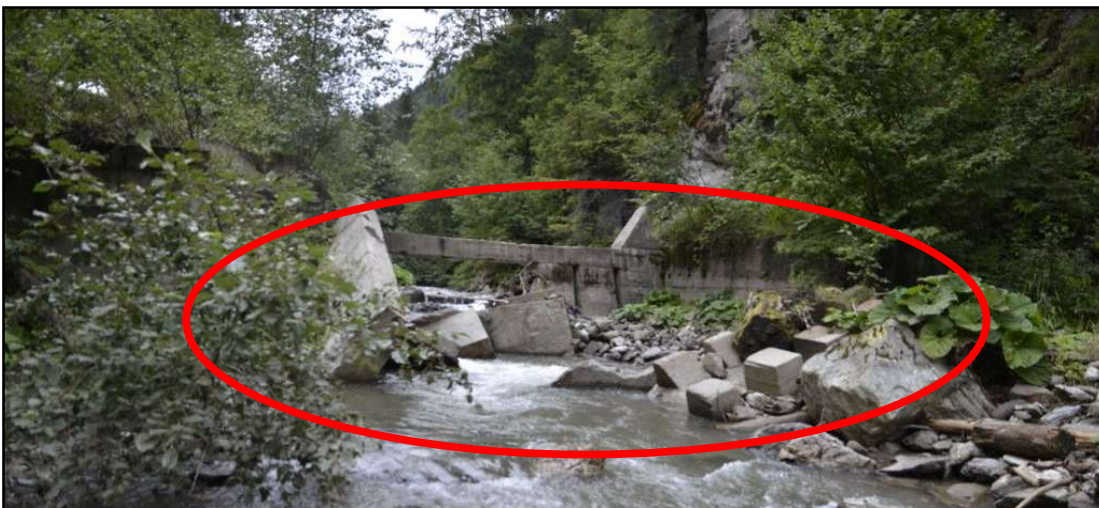
Înălțime aterisament – 2m.

$Y_5 = 41,98$ - anul 2017

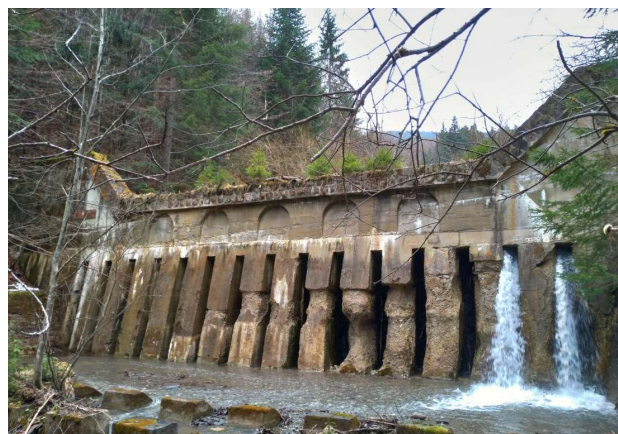
După cel de-al doilea inventar au fost identificate alte 108 lucrări (38%) la care s-a produs eroziunea (Anexa 3), cele mai multe fiind situate în bazinul Tigăi (38 de lucrări). Intensitatea medie de manifestare a avariei a fost de 3,1, ceea ce a dus la o scădere a indicelui de stare de la 87,34 la 75,75 (inventar 2).

Fig. 5.33. Lucrarea 10 BF 5,0 – Valea Tigăi afectată de eroziune la nivelul lucrării propriu - zise
(Foto: Mihalache, 2019)

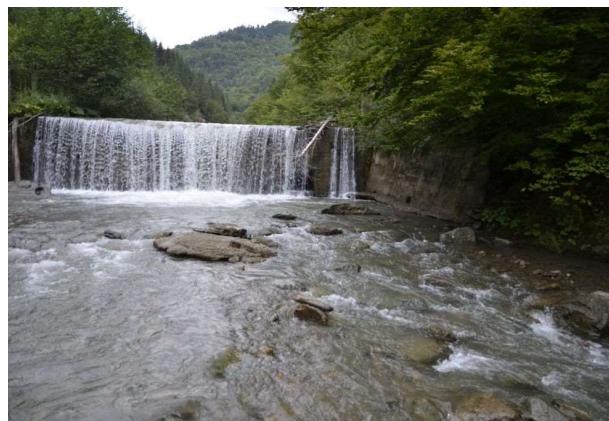
Numărul de lucrări la care avaria a apărut în perioada dintre inventarieri totalizează 26 de piese, cele mai multe de pe Valea Crăiasa (Anexa 1); intensitatea medie a avariei a fost de 0,213 (cu desprinderi de la 1% la 90%), indicele mediu de stare a înregistrat o scădere, de la 88,50 (la primul inventar – radiere fără desprinderi) la 72,38 (al doilea inventar, radiere desprinse în diferite proporții), gradientul mediu al lucrărilor cu desprindere la radier fiind de -2,02 unități/an (Tab. 5.22).

Fig. 5.34. Desprinderea totală a radierului

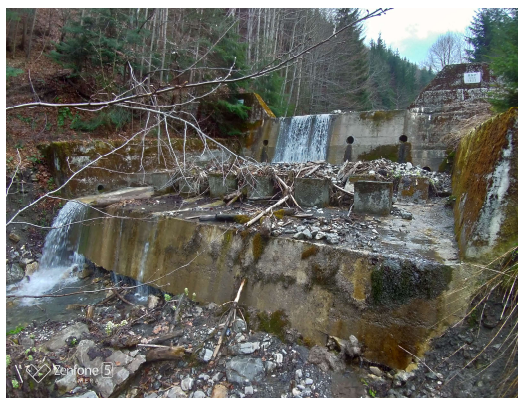
La prima inventariere au fost identificate 79 de radier afuiate (Tab.5.23), la finalul celui de-al doilea inventar, pentru 12 dintre cele 79 de lucrări, afuierea a fost estompată datorită aluviunilor depuse, adâncimea care a fost acoperită variind între 0,3 și 2,0 metri; iar la finalul celui de-al doilea inventar, 91 de lucrări se prezentau cu radierul afuiat (Anexa 3).

Fig. 5.35. Afuiere a radierului

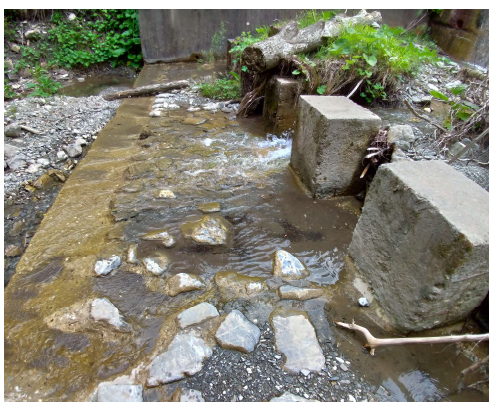
Eroziunea este procesul prin care straturile succesive ale materialelor de construcție sunt spălate, adesea cele aflate în zona de concentrare și de bătaie a lamei deversante, zona din apropierea lucrării fiind cea mai expusă la acest tip de avarie.

Fig. 5.37. Eroziunea radierului la lucrarea 11 B 2,0 Pârâul Tigăi (Foto: Mihalache, 2020)

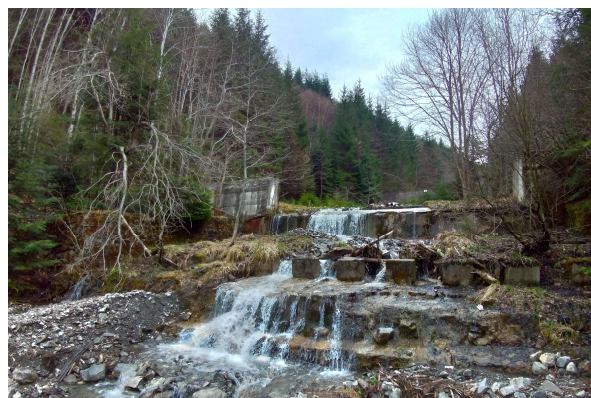
Fig. 5.38. Desprindere înregistrată la pintenul terminal
Lucrarea 2 B 3,0 – Pârâul Nanului
(Foto: Mihalache, 2019)

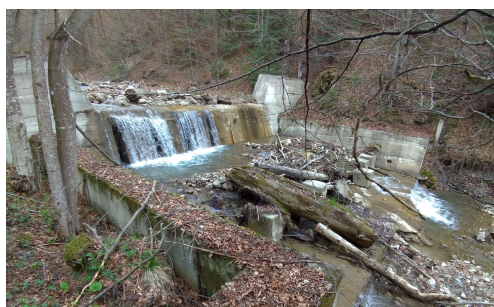
Fig. 5.40. Colmatarea radierului
Lucrarea 11 B 2,0 – Pârâul Tesla
(Foto: Mihalache, 2019)
