# TEZĂ DE ABILITARE

Titlu: Drumurile forestiere și calitatea lemnului – factori  
importanți în managementul forestier sustenabil

Autor: Conf. dr. ing. Elena-Camelia MUȘAT

BRAȘOV, 2024

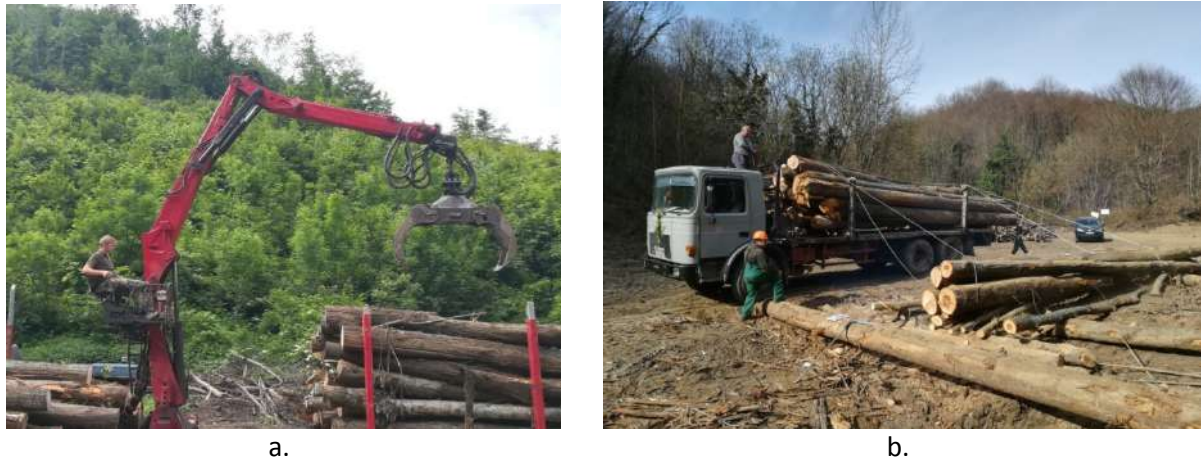
Figure 3.7. Autovehiculele luate în studiu (Mușat et al., 2024a): a. autotren forestier (ATF) echipat cu macara hidraulică; b. autoplatformă forestieră (APF) echipată cu troliu TA-2 AM

Pentru a observa dacă apar diferențe la încărcarea lemnului rotund lung din platforma primară în diverse mijloace de transport, au fost realizate cercetările din județul Caraș – Severin. Acestea au impus determinări privind timpii de încărcare a fiecărei sarcini în parte, în situația utilizării la transport a autotrenurilor forestiere dotate cu macara hidraulică (figura 3.7 – a.) și a autoplatformelor forestiere marca ROMAN dotate cu trolu TA – 2Am pentru încărcare (figure 3.7 – b.).

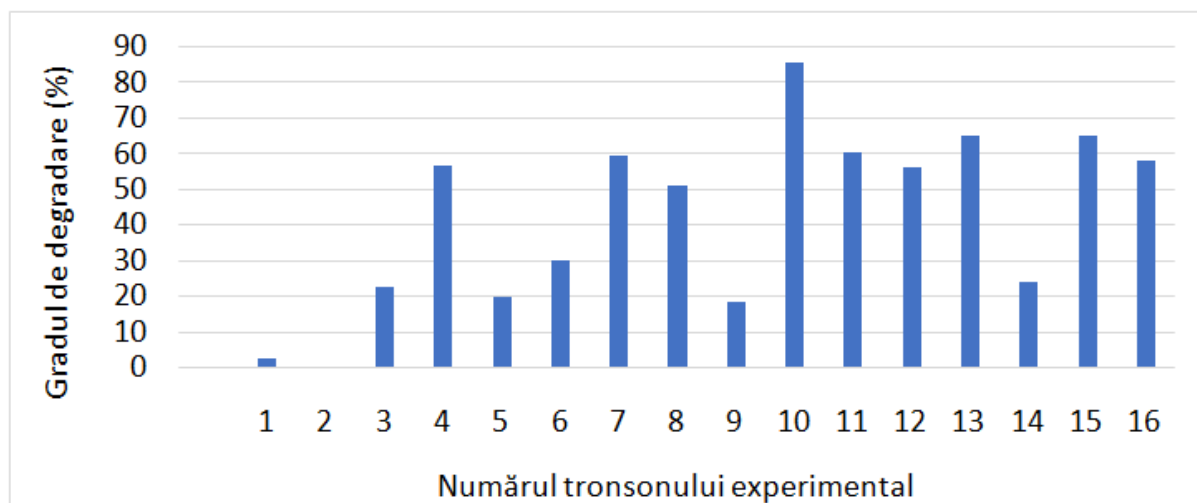
Figure 4.4. Degree of degradation of the experimental sections (Bitir et al., 2019b)

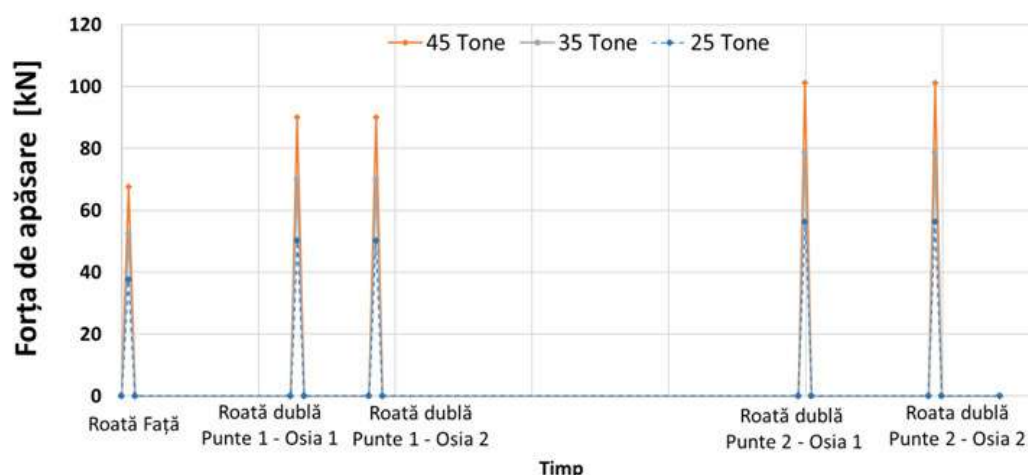
Figura 4.12. Distribuția forțelor pe fiecare roată la ATF 25 (Mușat și Bitir, 2022)

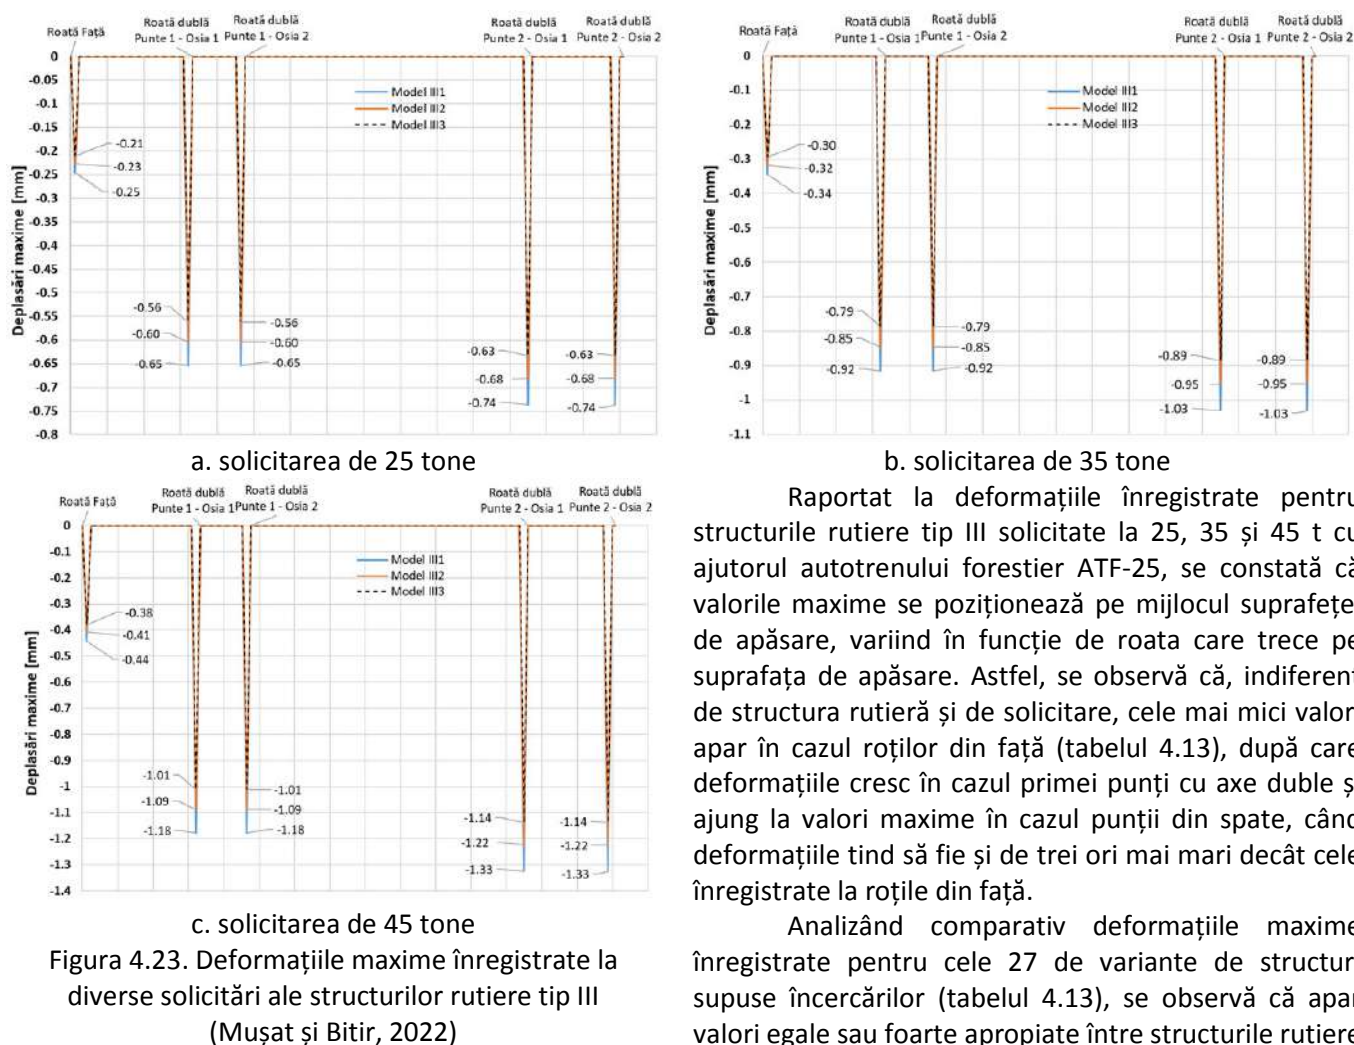
Figura 4.23. Deformațiile maxime înregistrate la diverse solicitări ale structurilor rutiere tip III (Mușat și Bitir, 2022)

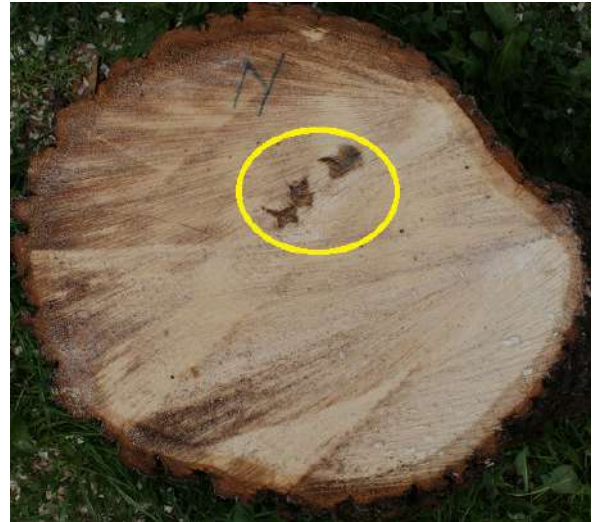
Figura 6.24. Tomograma și secțiunea de la 110 cm la prima piesă de tei (Mușat, 2023)

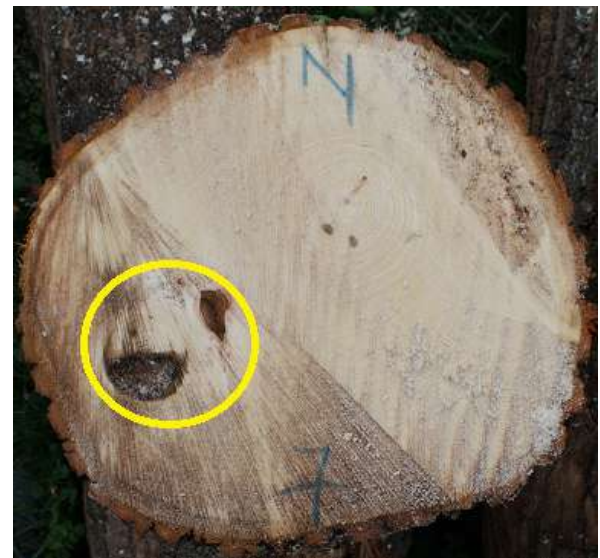
Figura 6.25. Tomograma și secțiunea de la 211 cm la prima piesă de tei (Mușat, 2023)

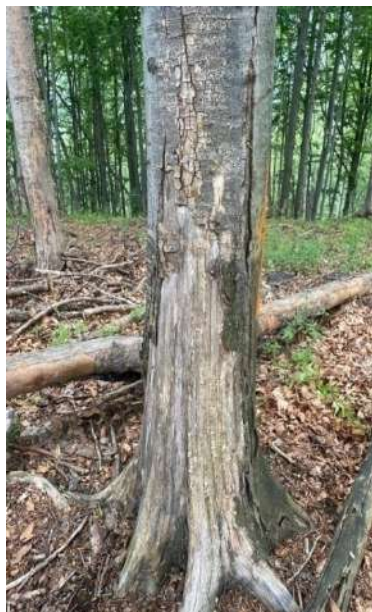
Figura 7.5. Arsură a trunchiului și putregai (Mușat, 2024a)

În județul Gorj au fost realizate investigații într-un arboret de fag în vârstă de 93 de ani, aflat în administrarea Ocolului Silvic Runcu (D.S. Gorj – figurile 7.5 – 7.7). Incendiul care a afectat această zonă a izbucnit în anul 2017 și s-a extins dintr-o parcelă limitrofă pădurii, unde proprietarul, din dorința de a curăța terenul de vegetație uscată, i-a dat foc, iar incendiul i-a scăpat de sub control.

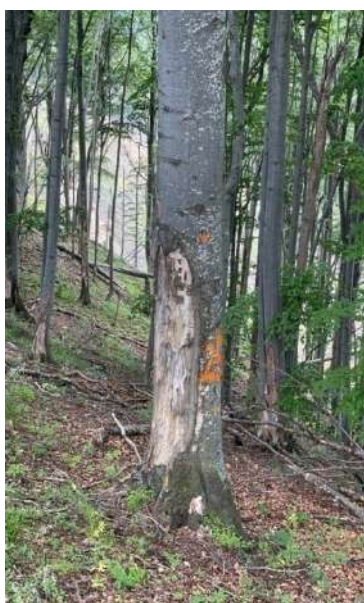
Figura 7.6. Arsură a trunchiului (Mușat, 2024a)

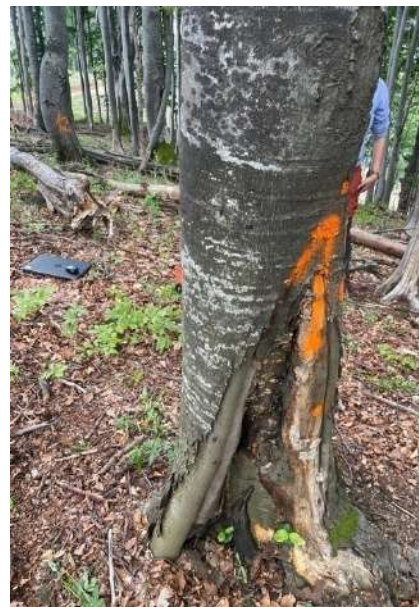
Figura 7.7. Putregai dezvoltat la baza arborelui datorită incendiului (Mușat, 2024a)

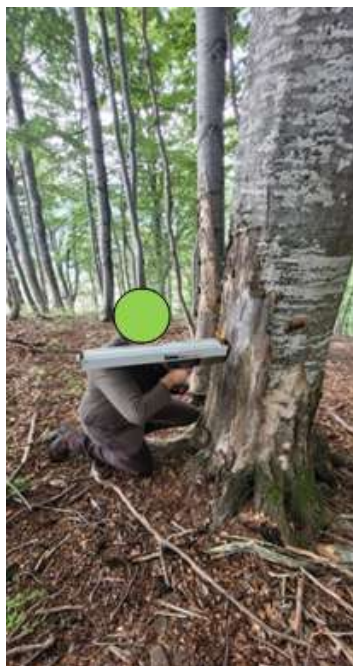
Figura 7.8. Investigații cu rezistograful IML Resi F-500S (Mușat, 2024a)

În fiecare parcelă în care s-au realizat lucrări de teren, metodologia a presupus, în primul rând, observarea zonei, a terenului și a direcției din care s-a propagat incendiul, după care au fost aleși arborii supuși ulterior determinărilor. Toți arborii au fost inițial evaluați vizual și au fost realizate fotografiile pe direcțiile cardinale pentru a putea corela, în etapa de birou, aspectul exterior al trunchiului cu rezultatele obținute, ulterior, ca urmare a investigațiilor realizate cu tehnologii moderne. În acest sens, calitatea lemnului din trunchi a fost analizată la două sau trei niveluri deasupra solului, cu ajutorul tomografului sonor Arbotom. În funcție de tomograma reconstruită de tomograf pe baza vitezelor de propagare a undelor sonore prin lemn, au fost alese punctele pentru investigațiile suplimentare cu rezistograful IML Resi F-500S și locurile de extragere a carotelor de creștere (figurile 7.8 – 7.10).

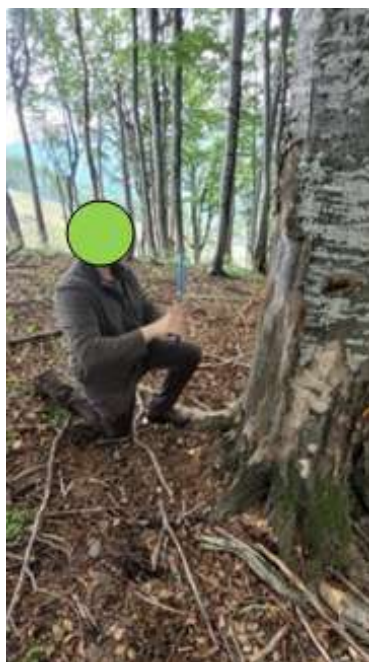
Figura 7.9. Folosirea burghiului Pressler pentru extragerea carotelor de creștere (Mușat, 2024a)

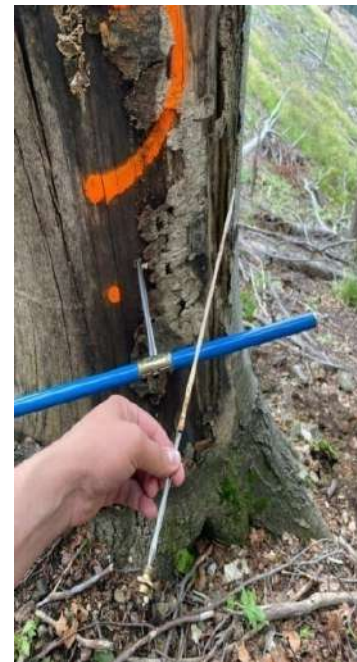
Figura 7.10. Carotă extrasă cu burghiul Pressler (Mușat, 2024a)

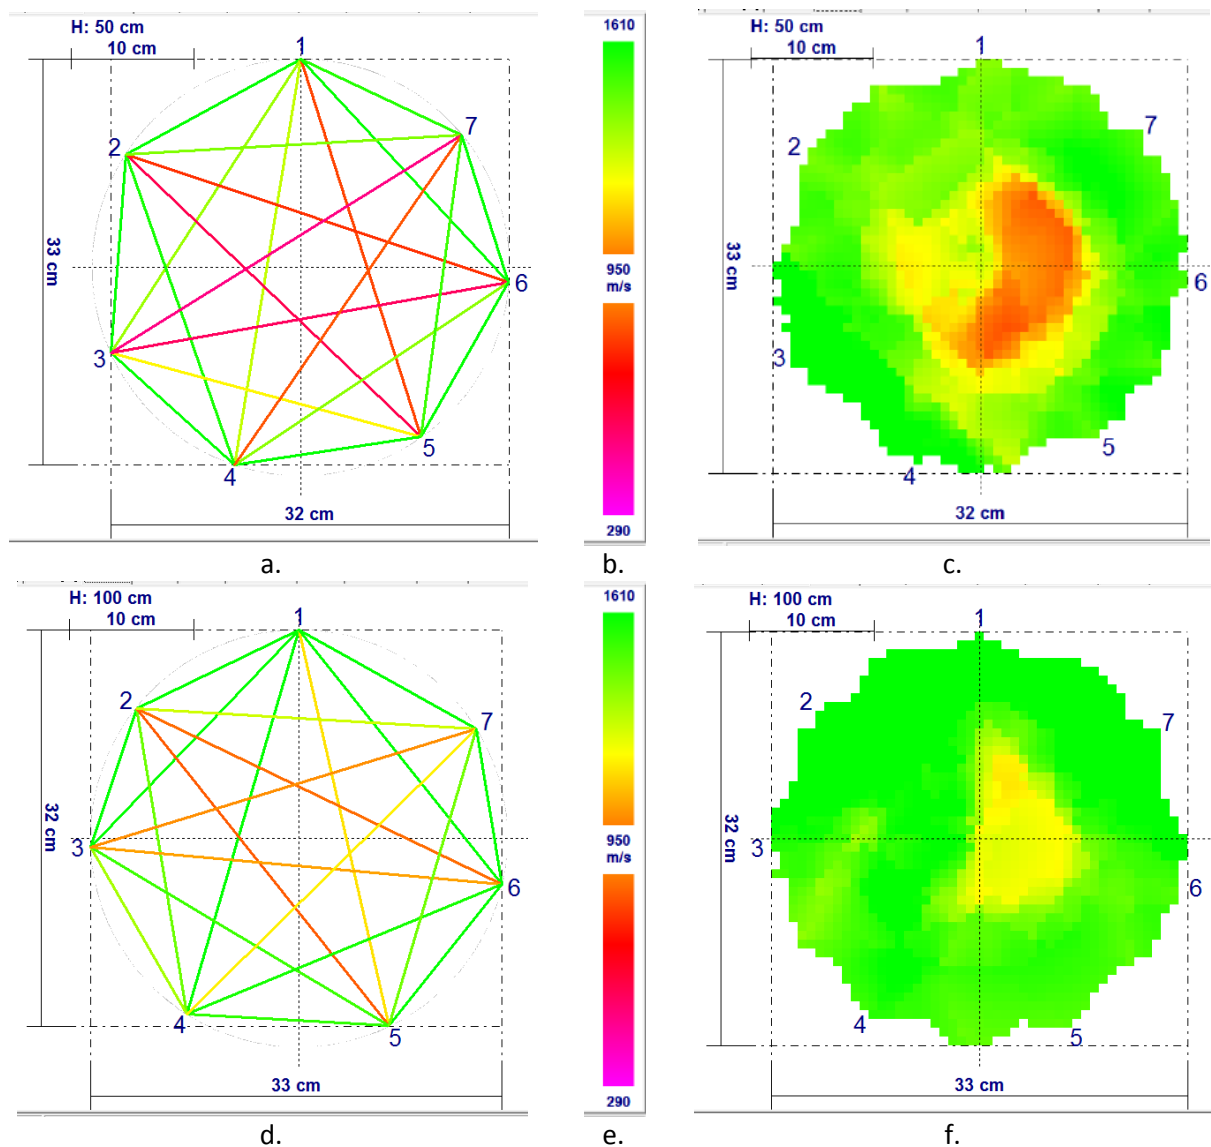
Figura 7.12. Mo 3 (Mușat et al., 2020): a. viteza de propagare a sunetelor la 50 de cm; b. scala de valori pentru secțiunea de la 50 cm; c. tomogramă pentru secțiunea de la 50 cm; d. viteza de propagare a sunetelor la 100 de cm; e. scala de valori pentru secțiunea de la 100 cm; f. tomogramă pentru secțiunea de la 100 de cm

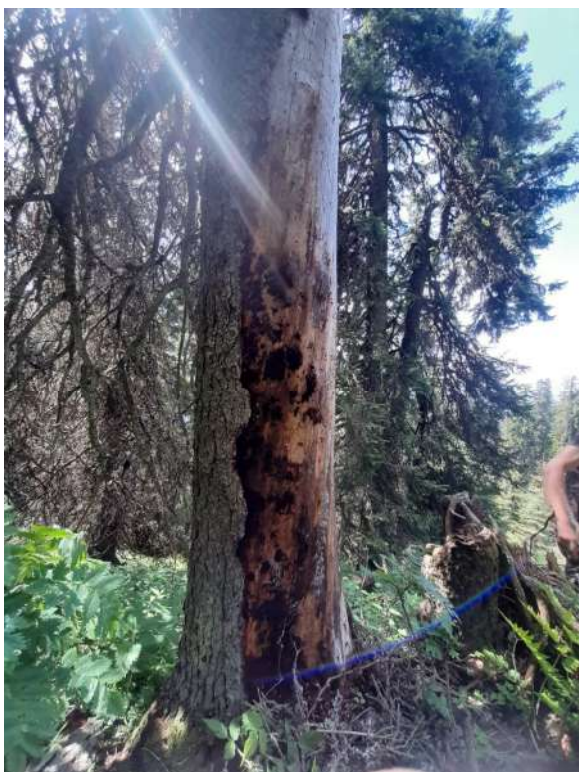
Figura 7.13. Mo 5 – arbore uscat  
(Mușat et al., 2020)

Pentru acest studiu au mai fost aleși doi arbori martor, unul complet uscat, ales prin apreciere vizuală (figura 7.13 și unul cu o stare de vegetații perfectă (figura 7.14), considerată după analiza vizuală realizată, care nu indica niciun defect interior sau exterior. Cei doi arbori martor au fost aleși pentru a observa dacă apar diferențe în ceea ce privește transferul sunetului prin lemn, la arborii afectați de incendiu, la cei complet uscați și la cei care aparent sunt sănătoși.

În cazul arborelui de molid complet uscat (Mo 5), determinările au presupus folosirea a 9 senzori pentru secțiunea de la 50 cm de la sol (figura 7.15 – a.), respectiv 8 senzori pentru cea de-a doua secțiune. Pentru secțiunea de la 50 cm, s-a identificat un număr mare de viteze cu intensități reduse (11% dintre valori sunt mai mici de 500 m/s, iar 89% sunt cuprinse între 501 – 1000 m/s), mai ales între perechile de senzori 1-5, 5-9, 2-5, 2-7, 2-8, 3-8 și 4-9 (figura 7.15 – a.). Analiza tomogramei rezultate (figura 7.15 – c.) indică faptul că în interiorul trunchiului există o proporție considerabilă de lemn aflat în diferite stadii de degradare, dar spre exteriorul trunchiului lemnul este sănătos, deși uscat, ceea ce face ca viteza de transfer a sunetului prin lemn să fie mare pe zona periferică a trunchiului. Menținerea arborelui pe picior, deși uscat complet și cu o zonă importantă degradată în interior, confirmă faptul că dacă 1/3 din rază cuprinde lemn sănătos, spre exteriorul trunchiului, aceasta este suficientă pentru a-i asigura stabilitatea, putând să susțină greutatea și să preia încărcările din vânt. Uscarea arborelui s-a produs în timp, probabil ca urmare a unui stări fitosanitare deficitare, întrucât nu prezintă indicii de pârlire sau ardere a tulpinii. În plus, în momentul determinărilor prezinta numeroase urme ale atacurilor de insecte.

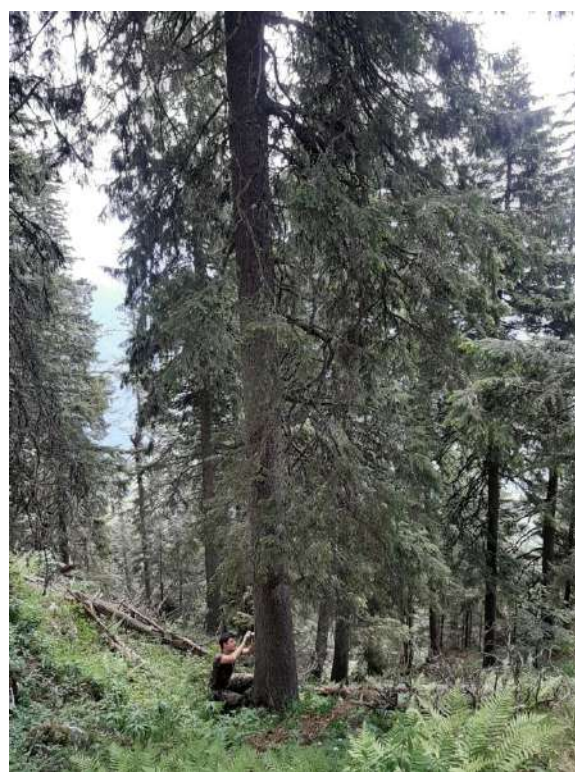
Figura 7.14. Mo 6 – arbore martor  
(Mușat et al., 2020)

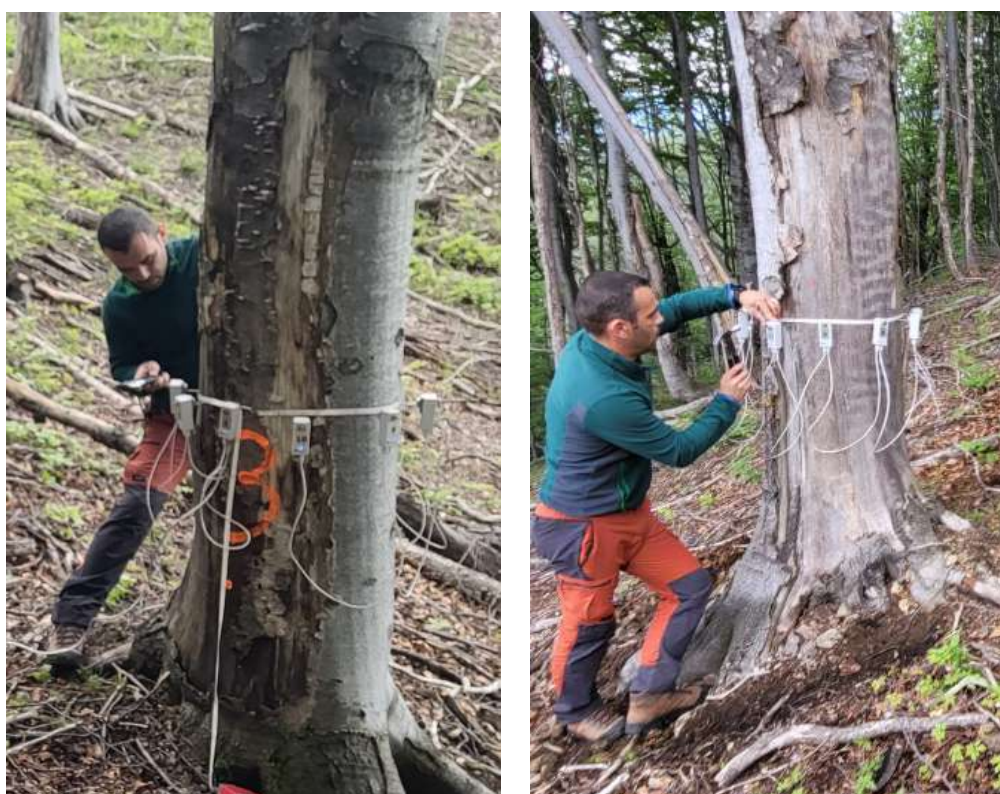
La inspecția vizuală a arborelui nr. 3 (figura 7.20) se constată că focul a afectat în special trunchiul acestuia aproape pe jumătate din circumferință, între nord și sud, și pe o înălțime considerabilă. Trebuie menționată și prezența corpurilor de fructificație ale unor ciuperci, tot pe direcția nordică. În zona sud-est trunchiul nu mai prezintă coajă, constatându-se prezența lemnului mort, fapt justificat prin aceea că focul nu a afectat doar coaja arborelui, ci a condus la moartea celulelor cambiale (Beldeanu, 2001; Beldeanu, 2008).

Figura 7.20. Aspectul exterior al arborelui de fag numărul 3 (Mușat, 2024a)

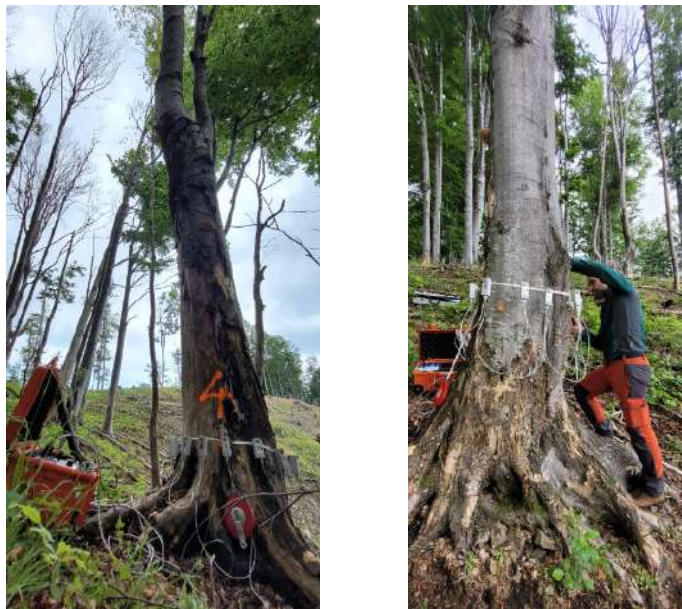
La analiza vizuală a arborelui 4 se constată că acesta prezintă mari semne de degradare, incendiul afectând atât rădăcinile superficiale, că și trunchiul. Toate acestea au condus în timp la o agravare a impactului incendiului asupra arborelui și a lemnului, la diverse înălțimi pe trunchi putând fi observate corpuri de fructificație ale unor ciuperci xilofage (figura 7.24). În plus, se remarcă faptul că focul a afectat rădăcinile și trunchiul arborelui de jur-împrejur, zonele respective fiind fie lipsite de coajă, fie cu scoarța uscată și crăpată (figura 7.24).

Figura 7.24. Aspectul exterior al arborelui de fag numărul 4 (Mușat, 2024a)

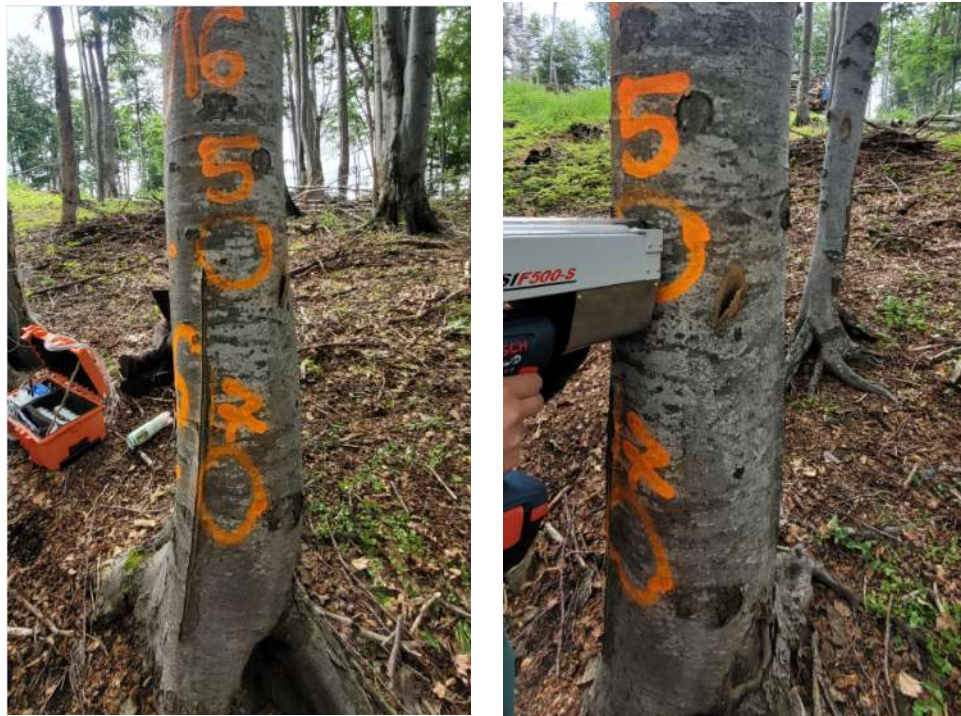
Arborele 16 este unul aproape neafectat de incendiu, în sensul că singurul defect apare în partea de vest a trunchiului, în partea de jos, nu are o extindere prea mare și este înconjurat de țesuturi de cicatrizare (figura 7.32). În schimb, pe direcția nord - vest apare o gelivură închisă (figura 7.32), a cărei efect pare să fie identificat și pe tomogramă (figura 7.33 - c.), în sensul că pe direcția gelivurii, între senzorii  $S_{7-1}$ , apare o zonă de culoare portocalie, încadrată de galben, care caracterizează lemnul de la suprafață spre centrul trunchiului, indicând modificările structurale și neomogenitățile interne ale lemnului.

Figura 7.32. Aspectul exterior al arborelui de fag numărul 16 (Mușat, 2024a)

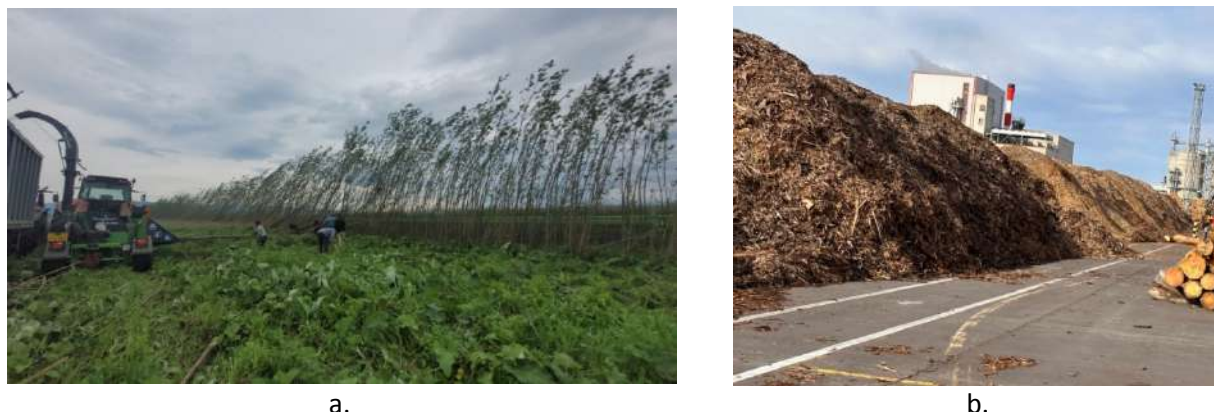
Figura 8.2. Cultura de salcie energetică (a.) și depozitul de tocătură (b.) din Poian, județul Covasna (Scriba și Mușat, 2023)

umidității corespunzătoare așchiilor de salcie energetică cercetările s-au desfășurat în localitatea Poian, județul Covasna, într-o cultură de salcie energetică de trei ani, care a fost recoltată în sezonul de repaus vegetativ (noiembrie 2022 – ianuarie 2023), dar lăsată în parcelă și ulterior tocată în mai 2023 cu ajutorul unui tocător Heizohack HM 8-400 acționat de la priza de putere a tractorului (figura 8.2).

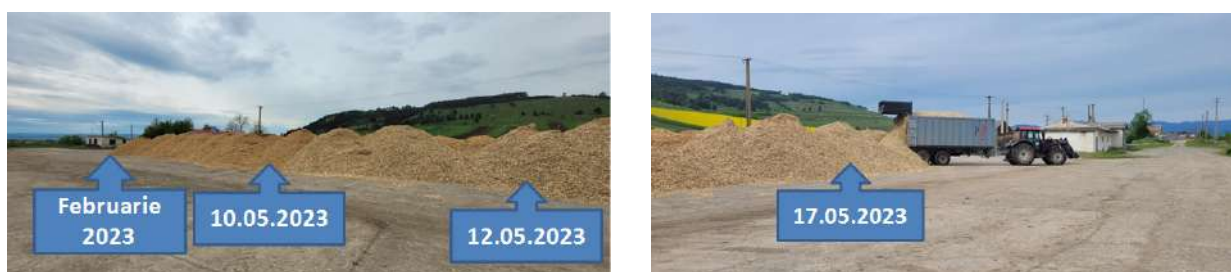
Figura 8.3. Tocătura adusă în depozit la date diferite (Scriba și Mușat, 2023)

Tocătura a fost depozitată pe o platformă betonată, transporturile de tocătură fiind aduse la date diferite (februarie 2023, 10.05, 12.05 și 17.05. 2023 – figurile 8.3). Din fiecare grămadă au fost colectate probe ce au fost duse în laborator, au fost puse în cutii de carton și s-a măsurat masa atât pentru tocătură, cât și pentru cutiile de carton, apoi au fost lăsate în laborator timp de 4 zile (19 – 22.05.2023) – figura 8.4. Ulterior au fost uscate în etuvă și s-au realizat cântăriri la anumite intervale de timp până în momentul în care așchiile au fost considerate uscate. În plus, fiecare așchie supusă determinărilor cu privire la umiditate a fost măsurată cu un șubler electronic, cu o precizie de 0,1 mm pentru a se determina lungimea, lățimea și grosimea (figura 8.5).

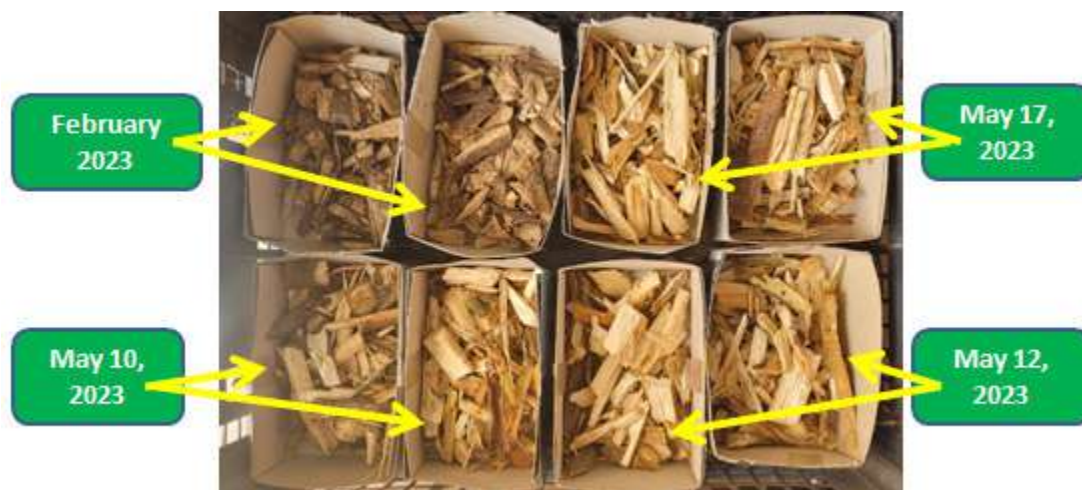
Figura 8.4. Eșantioanele de tocătură pregătite pentru determinări (Scriba și Mușat, 2023)

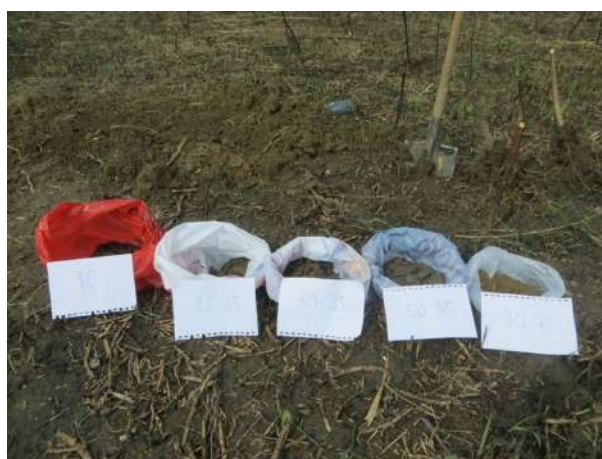
Figura 8.17. Depozitarea și etichetarea probelor de sol în vederea transportului (Scriba et al., 2017)
