Universitatea
Transilvania
din Braşov
FACULTATEA DE SILVICULTURĂ
ȘI EXPLOATĂRI FORESTIERE

TEZĂ DE ABILITARE

Drumurile forestiere și calitatea lemnului – factori importanți în managementul forestier sustenabil

Autor: conf. dr. ing. Elena Camelia MUȘAT

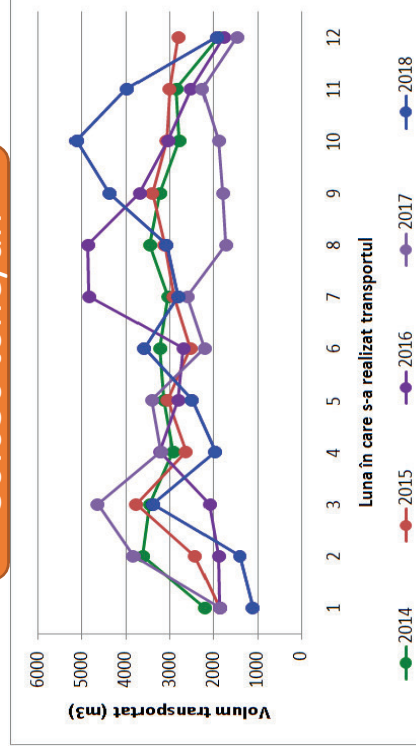
Figura 3.1. Distribuția lunară a volumelor transportate pe drumul forestier Ciobănuş în perioada 2014- 2018 (Bitir et al., 2021a)

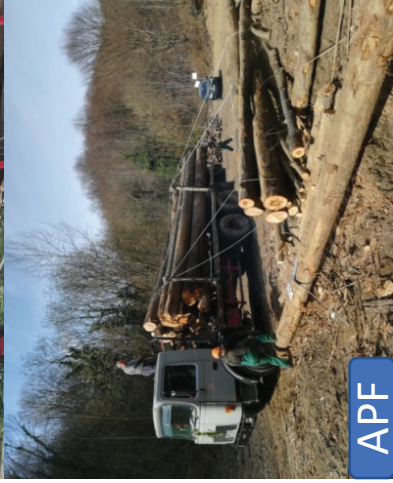
Figura 3.9. Volumele transportate la o cursă (a.) și durata totală a încărcării materialului lemnos în mijloace auto de transport (b.) la O.S. Bocşa Montană și O.S. Bocşa Română (Muşat et al., 2024a)

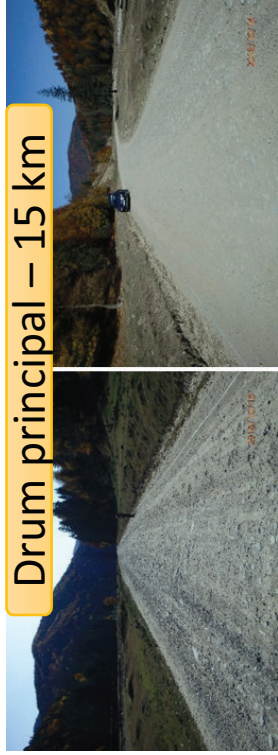
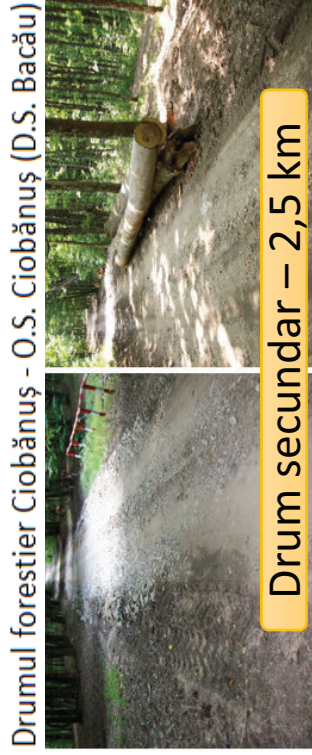
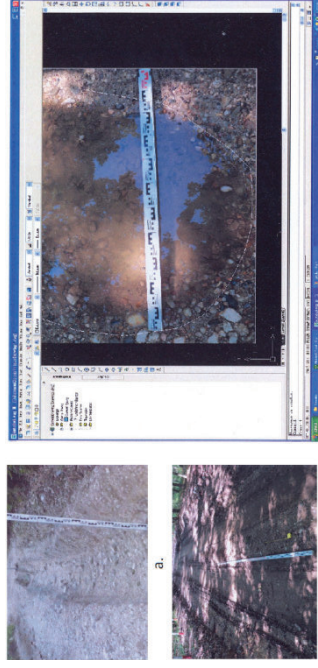
Drumul forestier Pravăţ - O.S. Cotmeana (D.S. Argeş)

Figura 4.1. Degradări întâlnite pe drumul forestier Pravăţ (a, b.) și digitalizarea suprafeței gropii... (c.) cu ajutorul programului Autocad Map (Muşat et al., 2014c)

În cazul drumului forestier Pravăţ, chiar dacă suprafaţa efectiv degradată este redusă (2%) în schimb suprafeţele impropii desfăşurării normale a traficului au o pondere însemnată (48,5%) şi sunt datorate mai ales spaţiilor dintre degradări, care impun reducerea vitezei de deplasare şi diverse ocotiri de gropi.

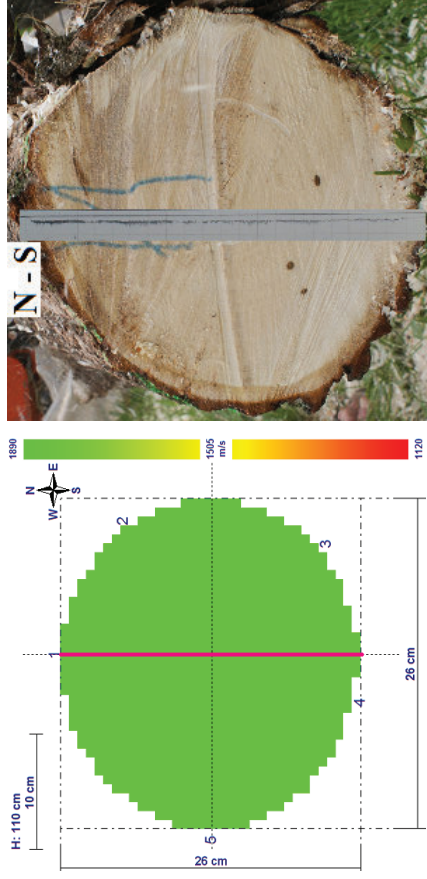
Figura 6.21. Corespondența dintre tomogramă și secțiune la nivelul de 110 cm (Mușat, 2023)

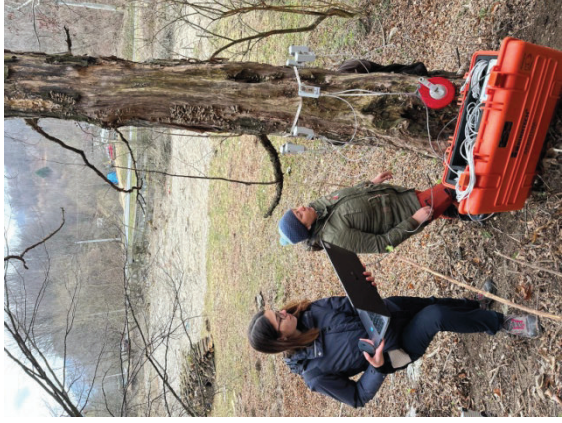
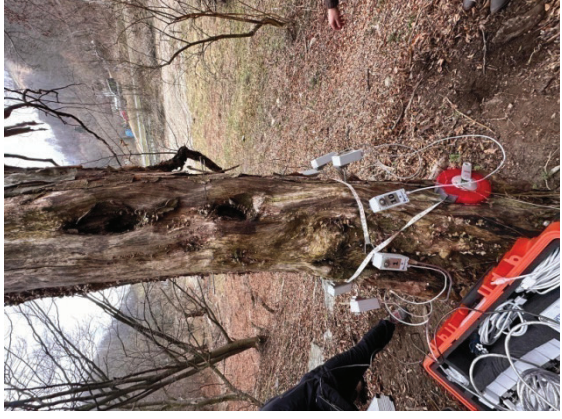
Figura 7.19. Determinări cu tomograful şi rezistograful la arborele Ca_1 (Tesileanu et al., 2024):
a. fotografie a arborelui din direcţia N-E; b. scala de viteze Ca_1_50; c. tomograma Ca_1_50;
d. rezistograma Ca_1_50; e. fotografie a arborelui din direcţia N; f. scala de viteze Ca_1_100;
g. tomograma Ca_1_100
