Universitatea
Transilvania
din Braşov

EVOLUȚIA STĂRII

LUCRĂRILOR HIDROTEHNICE TRANSVERSALE

UTILIZATE ÎN AMENAJAREA ALBIILOR TORENȚIALE

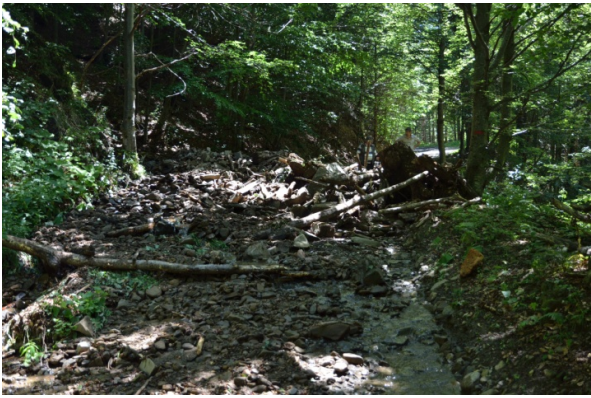
Fig. 1.1. Transport torențial debușat pe drumul forestier în urma blocării unui podeț de evacuare (Davidescu, 2018)

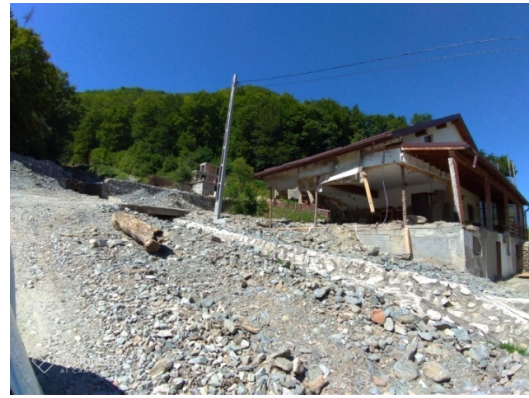
Fig. 1.2. Locuință distrusă în urma transportului de aluviuni - localitatea Rucăr (Mihalache, 2019)

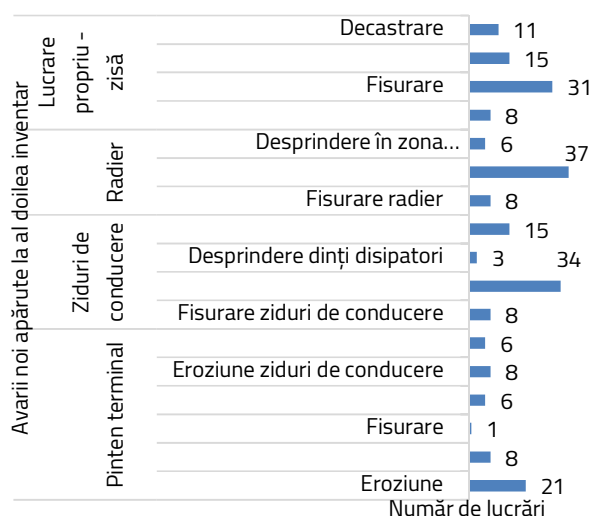
De asemenea, la cele 79 de lucrări hidrotehnice transversale cu afuieri ale radierului la prima inventariere, în urma celui de-al doilea inventar au fost observate: 34 de lucrări cu noi eroziuni ale radierului iar la 15 radierे au fost înregistrate desprinderi (Fig. 5.11).

Fig. 5.11. Avariile consemnate la primul inventar pentru lucrările cu noi afuieri ale radierului

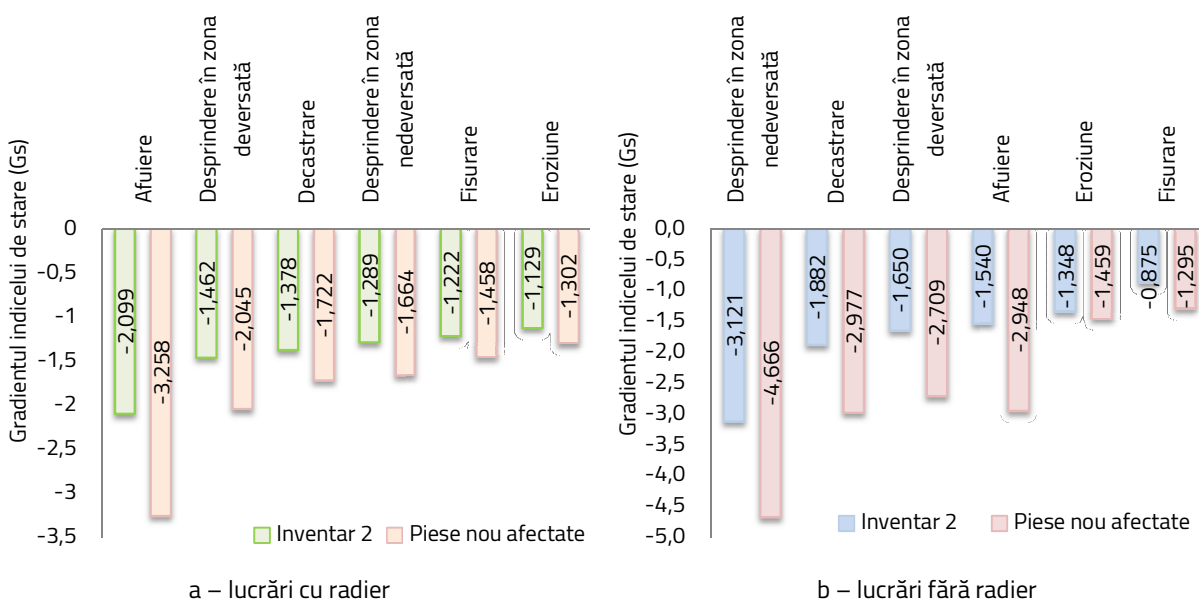
Din perspectiva lucrărilor afectate la finalul celui de-al doilea inventar și al lucrărilor nou afectate de diverse evenimente comportamentale (Fig. 5.84), cel mai sever impact asupra lucrărilor cu radiator s-a dovedit a fi dat de afuiere. Desprinderea în zona deversată a indus de asemenea un impact însemnat, valorile gradientului fiind de -1,462 unități/ an pentru lucrările care au prezentat avaria la finalul celui de-al doilea inventar.

Fig 5.84. Ierarhizarea avariilor studiate la a doua inventariere și la piesele nou afectate după gradientul indicelui de stare pe baza datelor obținute

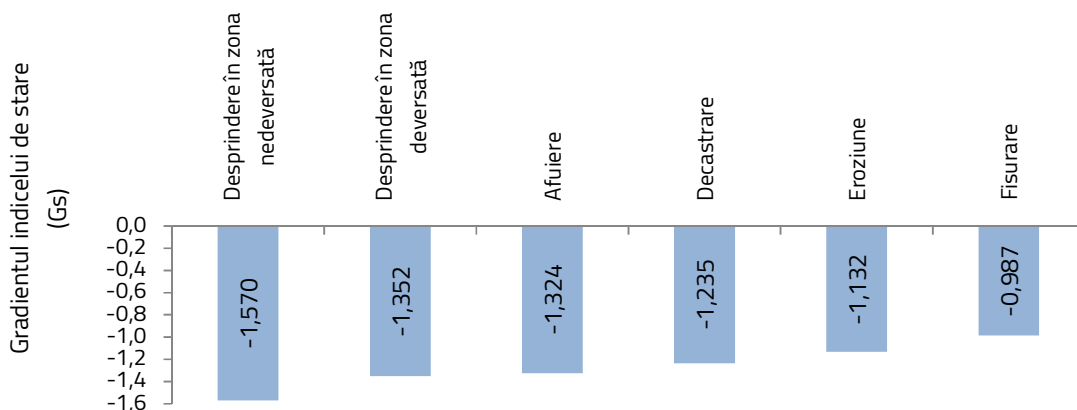
Pentru a face mai facilă eventuala întrebuintare a gradientului indicelui de stare în adoptarea deciziei de prioritizare a investițiilor, s-a recurs în continuare la o reprezentare grafică bazată pe reunirea datelor din ambele inventarieri, prin care a fost pusă în evidență ierarhizarea avariilor în funcție de impactul fiecăreia asupra mediei ponderate a gradientului (Fig. 5.85).

Fig. 5.85. Ierarhizarea avariilor studiate după valoarea medie ponderată a gradientului indicelui de stare
